Ein Schmuckstück in Bremen

Unter den 2011 mit dem Bundespreis für Handwerk in der Denkmalpflege bedachten Objekten befand sich ein denkmalgeschütztes Altbremer Reihenhaus, dessen Fassade nach originalgetreuer Instandsetzung wieder in voller Schönheit erstrahlt. Das verdankt es dem Engagement der Eigentümer, aber auch der soliden Arbeit der damit beauftragten Handwerker.

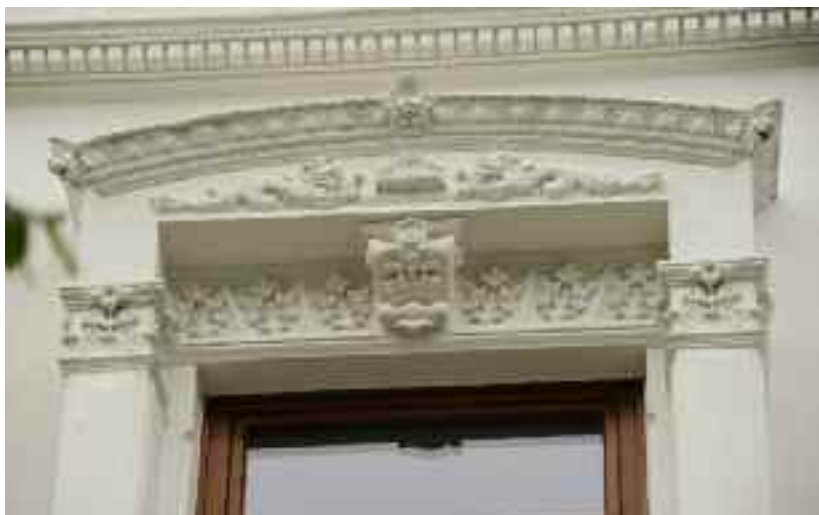
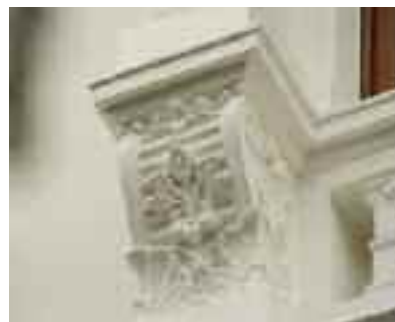
1 + 2 *Wo es ging, wurden die Ornamente abgeformt, gegossen und wieder angesetzt. Oft musste der Stuck per Hand anangetragen werden.*

für Denkmalpflege verwendet. Für die Bossen-Erneuerung griffen wir auf SM 700 Pro von Knauf zurück«, berichtet der Stuckateurmeister. »Mitarbeiter des Amtes überprüften laufend die Arbeiten und Materialien.«

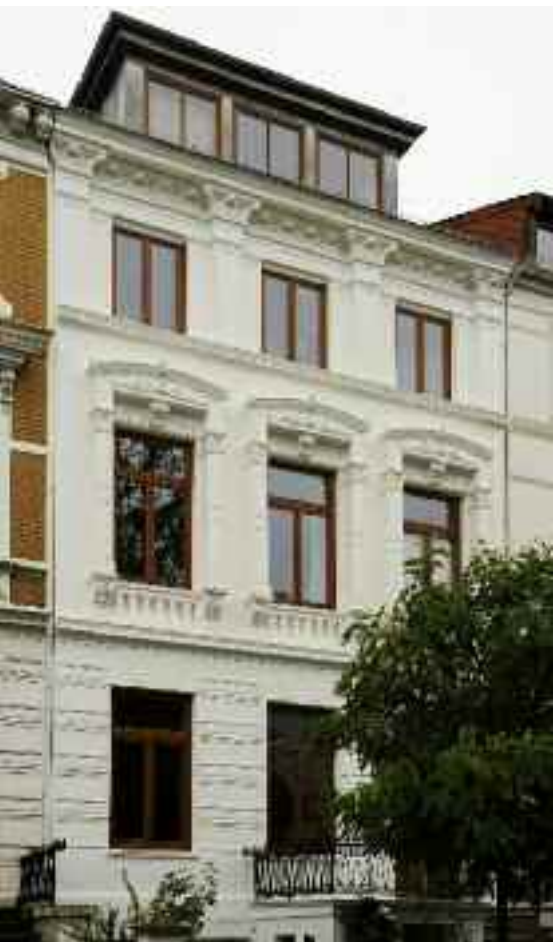
3 *Das Haus Nummer 9 in der Mathildestraße in Bremen von 1868 ist eines der typischen Altbremer Reihenhäuser, wie sie die Wohnviertel des 19. Jahrhunderts bis heute prägen.*

die Sanierung der Fassade, die sich jetzt in strahlendem Weiß präsentiert. Wie schon die Kalkulation von Aufwand und Kosten erwies sich auch die Beschichtung der filigranen Stuckelemente für die Malerfirma als ein hartes Stück Arbeit, das ein hohes Maß an Geschick und Exaktheit erforderte. Guter Rat war teuer, als sich an der Fassade Verfärbungen zeigten, die dem im Putz enthaltenen Eisenoxid geschuldet waren. Der Einsatz der altbewährten Spezialgrundierung Capaplex schaffte Abhilfe.
